| 机种代码 | 雅阁 |

| 产品名称 | 行李箱感应自动开启 |
| 产品编码 | 08U94-TVA-H00 |

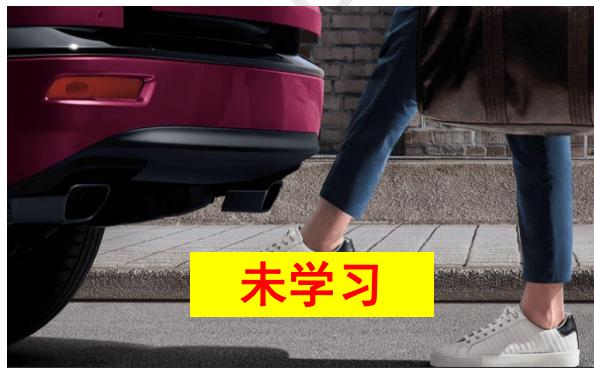
### ①未进行学习

原因：  
未学习智能钥匙，系统不识别。

解决方法：  
参照视频教程完成主机的学习。

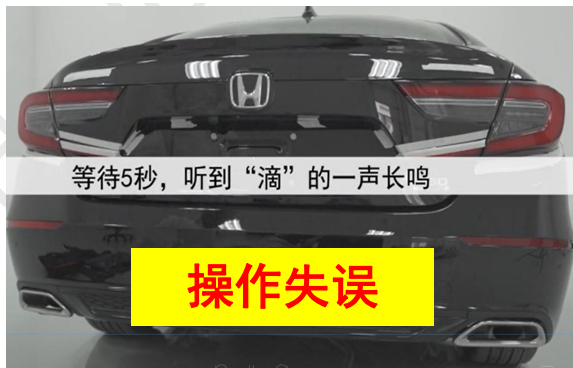
### ②学习不成功

原因：学习过程中：关门后，遥控器锁门的步骤，**未等待5秒**就操作下一步，导致学习失败。

解决方法：  
按正确的方法：等待5秒，**听到主机长鸣一声后**，才操作下一步

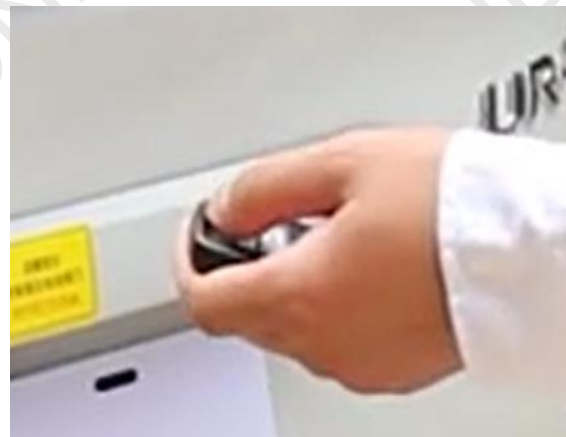
### ③未感应到车钥匙

原因：  
1. 未随身携带车钥匙  
2. 手机与车钥匙贴合一起

解决方法：  
携带智能钥匙。

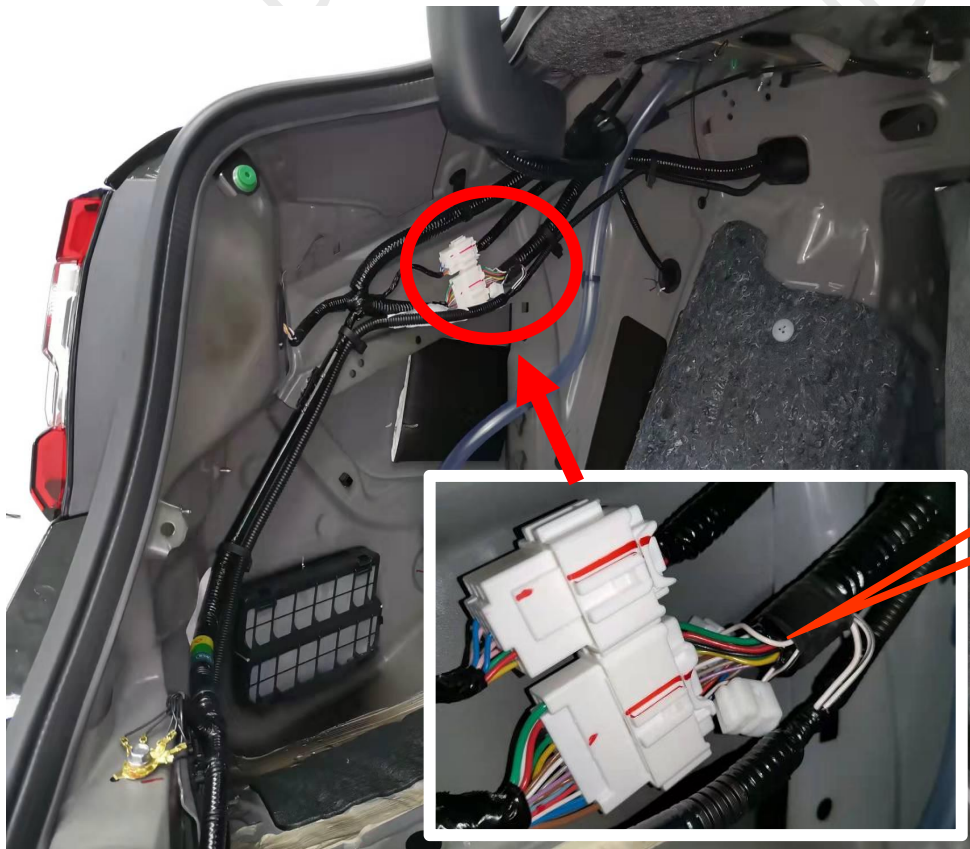
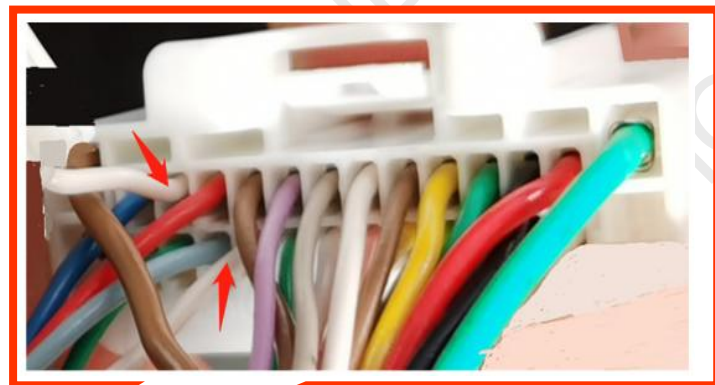
#### ④ 接线错误

1. 电线**颜色看错**，错接。

2. 指引：从公插上接线，**错误从母插上接线**，接错线。

**错接电线，导致不能进入学习模式→纠正接线**

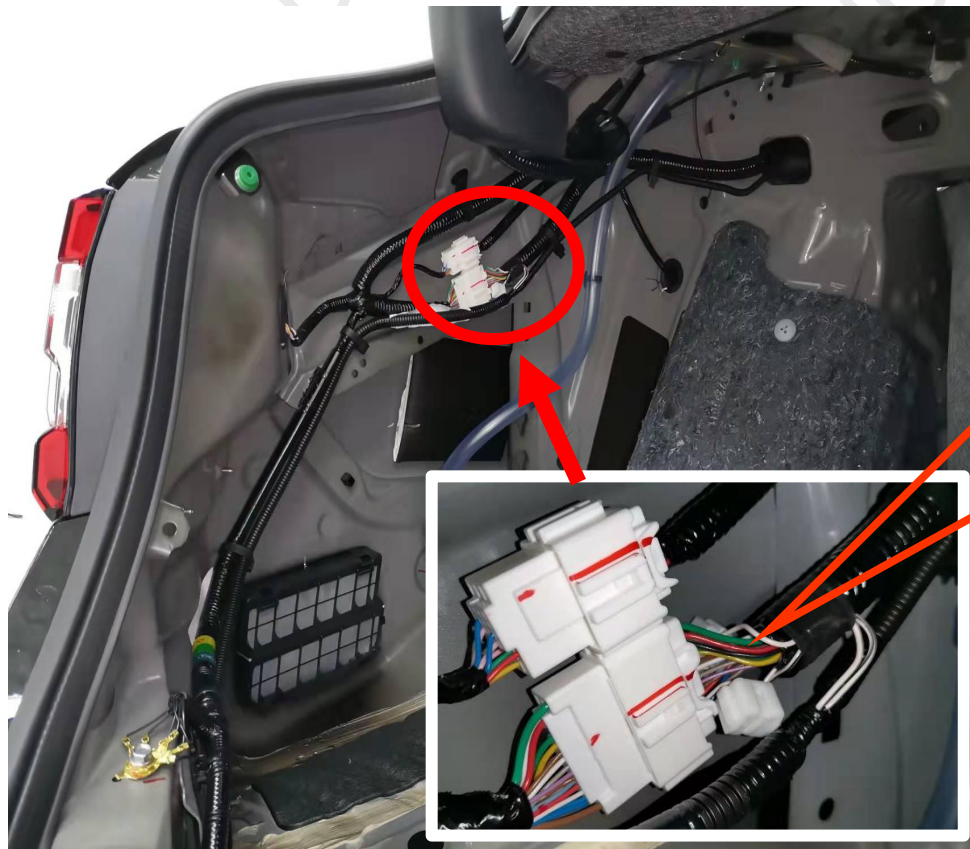
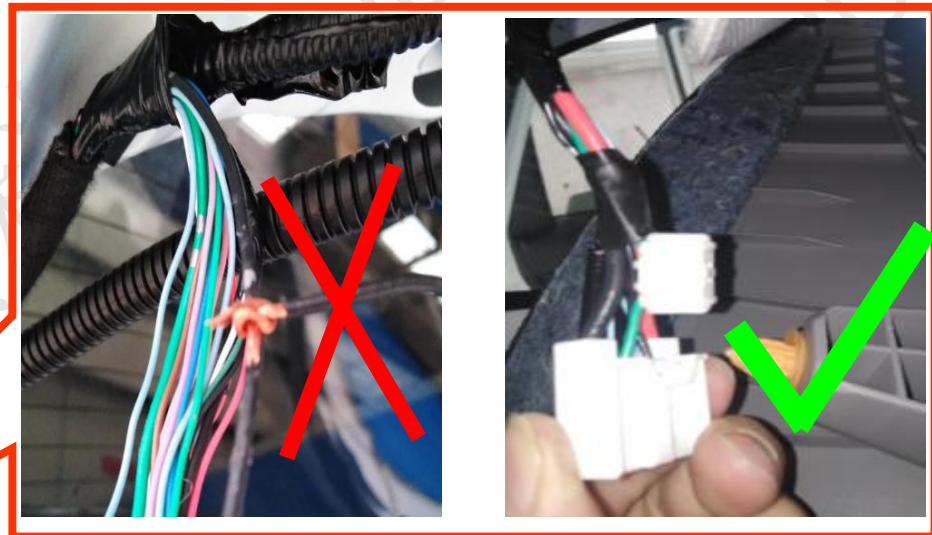
## 电线虚接

不规范接线，导致电线虚接。

**虚接电线，导致电路不通→使用本田连接盒规范接线**

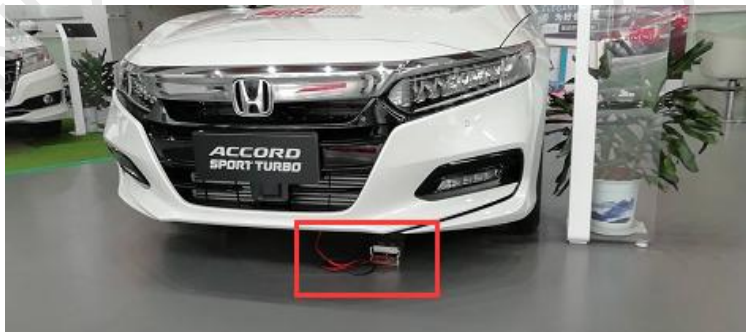
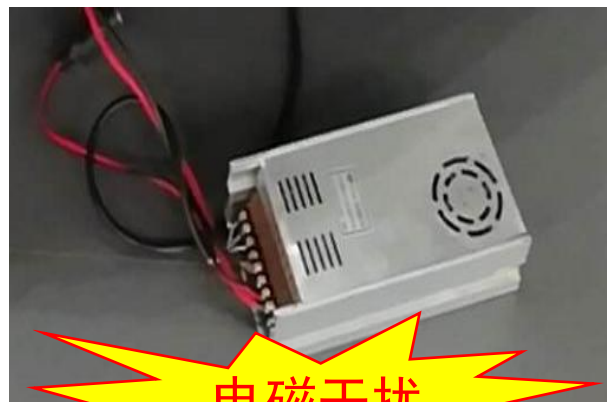
展车安装行李箱感应自动开启后，前两天正常，今天早上就踢不开了。

电磁干扰

外电源电磁干扰，导致车辆产品不工作。

- 1、确认踢脚动作，在感应区范围内。
- 2、钥匙有随身携带，更换人员，均不能踢开尾门。
- 3、检查线束插头、保险丝均正常。
- 4、发现展车使用了220V转12V的外接电源供电。拆掉外电源，接回原车蓄电池，故障排除。

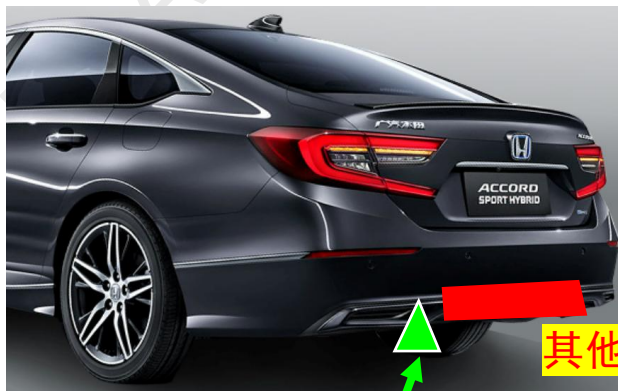
新车安装后, 灵敏度差, 偶尔可以踢开。

主机位置可以踢开

其他区域反应无

- 1、将车辆移动到空旷区域, 故障未排除。
- 2、检查感应线安装位置正确。
- 3、检查感应线安装方向正确。
- 4、测试:
  - ①在主机位置做踢脚动作, 100%可以踢开。
  - ②在其他区域不能踢开。
 检查后, 确认感应线插头未连接到位导致。

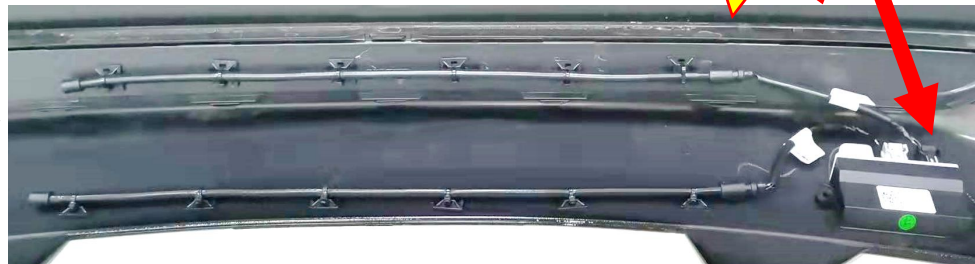
未安装到位

信号线未安装到位, 导致感应区域变小。

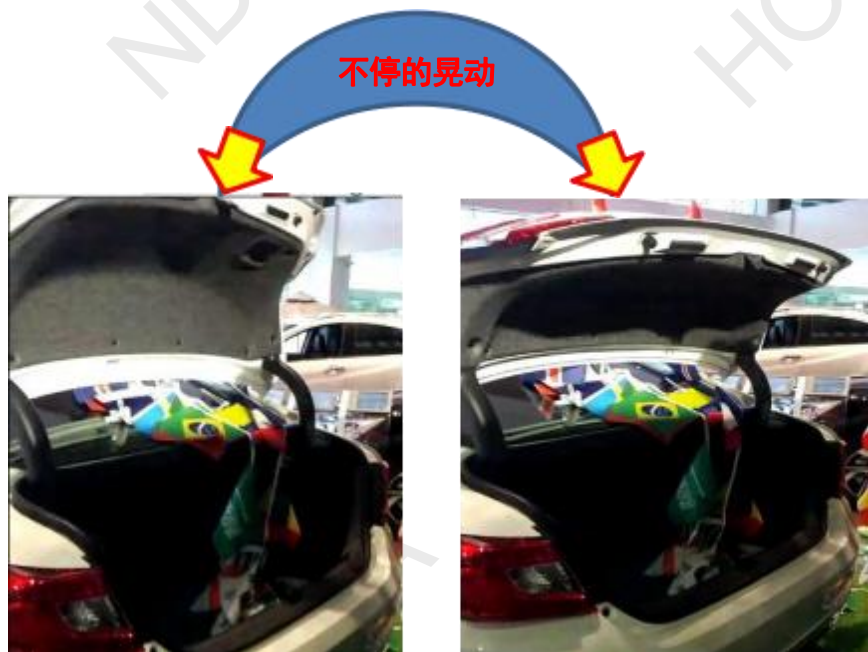
新车安装行李箱感应自动开启后，使用踢开的方式，尾箱开启到末段，尾箱盖会不停的前后晃动。

- 1、扭簧未安装到位。
- 2、尾箱缓冲胶柱未安装好。

- 1、检查扭簧安装正确。
- 2、发现附件中的缓冲胶柱未安装。

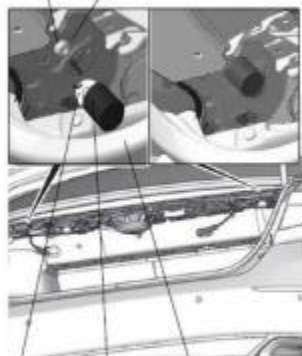
未按装说明书安装缓冲胶柱，会导致尾箱开启晃动。

按安装说明书，固定在尾箱钣金上，在尾箱开启末段进行缓冲。
