机种代码	致在、皓影
年 款	2022

产品名称	电动尾门（带一脚踢）
产品编码	08U94-3V0-H00Z 08U94-3F0-HS0

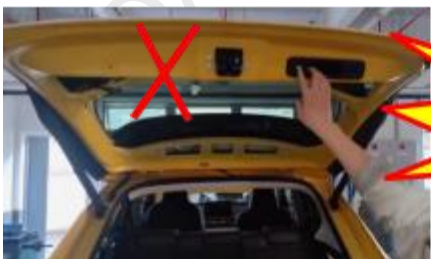
新车安装电动尾门，尾门一直处于打开位置，完工后，按压尾门内开关，**产品不作动**，并发出“滴~”的长鸣报警声。

发出
“滴~”长鸣报警

- (1) 吸合锁内有4个状态开关，带电安装会导致状态信号异常。
 - (2) 手动关门后，吸合锁强制动作1次，状态信号被正确识别恢复。
- 故障排除。

带电安装导致故障。
务必规范安装产品：安装前，**断开蓄电池负极**

然后再按压外开关，尾门可以开启和关闭。**功能恢复正常。**

不可带电安装，因为它会产生信号错乱/电流冲击，引发故障。严重时可能会损伤产品控制器或车辆电路。

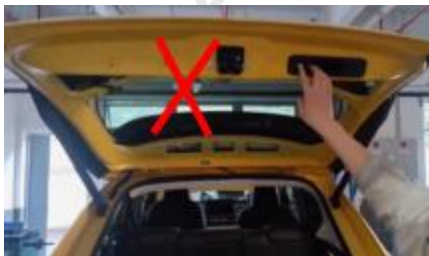
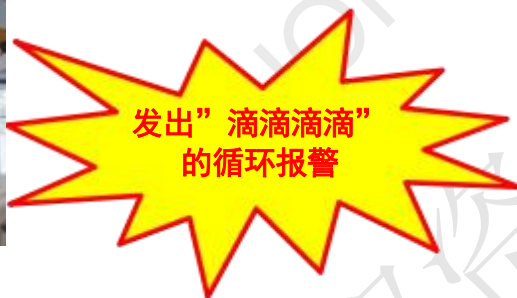
新车安装电动尾门，尾门不能作动，并发出“滴滴滴滴”的循环报警声。（不能开门，不能关门）

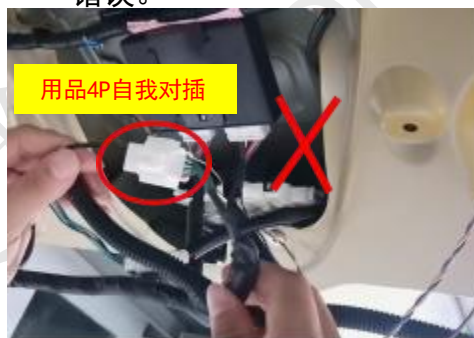
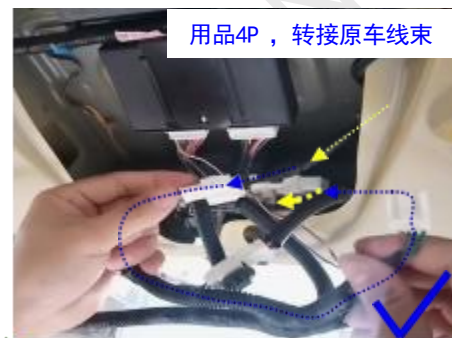
4. 更换吸合锁，故障不能排除。检查吸合锁线束，发现转接线束安装

错误。

错误的安装
正确的安装

1. 此处4P插错，导致吸合锁未连入电动尾门的电路中。
2. 吸合锁的状态信号，也未输入主机，引起主机报警。

纠正安装后，故障排除。

务必按安装说明书和安装视频指引，**正确安装线束。**

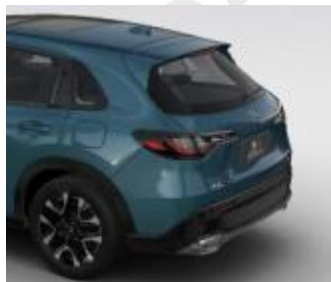
新车安装电动尾门，尾门可以/开启。但是**车匙无法学习**，导致脚 踢感应不能作动。

车匙不能学习

踢脚
不能开尾门

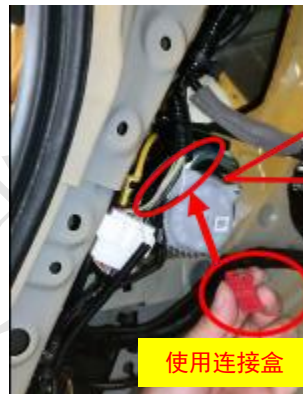
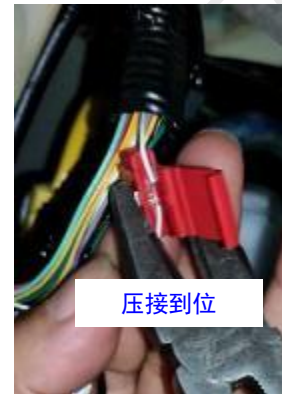
4. 检查接线，发现C柱白色信号线，未连接到位。

未压接好

C柱电线**未连接到位**

1. 此处白色电线为尾门开关→踢脚主机的信号线。
2. 尾门开关信号无法到店踢脚主机，无法进入车匙学习模式。

压接到位

压接到位，确保导通

将白色电线的连接盒压接到位后，故障排除。

务必按安装说明指引的方法，正确使用连接盒，确保安装到位。

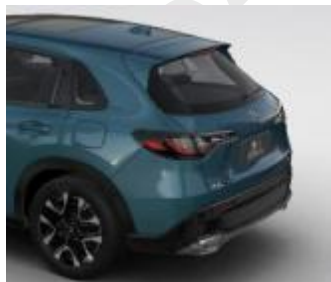
新车安装电动尾门，尾门可以/开启。但是**车匙无法学习**，导致脚踢感应不能作动。

车匙不能学习

踢脚不能开尾门

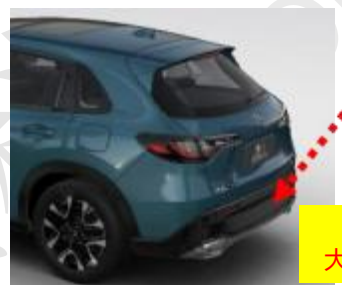
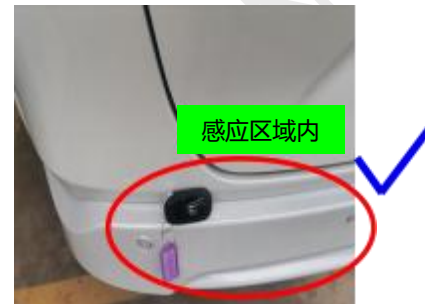
4.再次远程确认学习过程，发现操作者携带的车匙，超出后杠感应区域（现场实际：60厘米，标准：30厘米）。

距离大于30厘米

车匙超出感应范围

- 1.车匙超出后杠感应区域，导致车匙信号无法被踢脚主机感应到。
- 2.如果后杠上加装金属板，也会影响车匙的感应范围。
- 3.出现此故障，可以直接将车匙放置在后杠上。进行快速排除。

确保在感应范围内

将车匙靠近后保险杠感应区域（30厘米内），学习成功。故障排除。

务必按学习视频指引，将车匙放置在感应区。

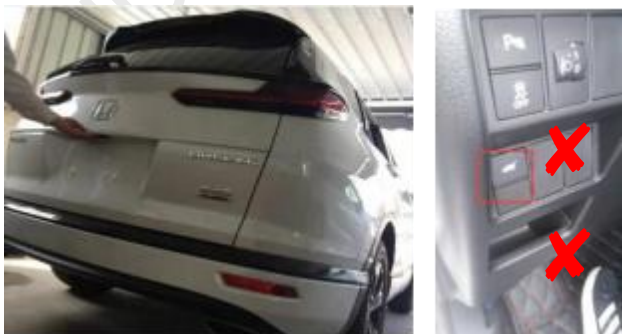
投诉内容：启动发动机的情况下，按驾驶位开关或尾门开关，尾门偶发性不能开启。（4个月共发生4次）

不能开尾门

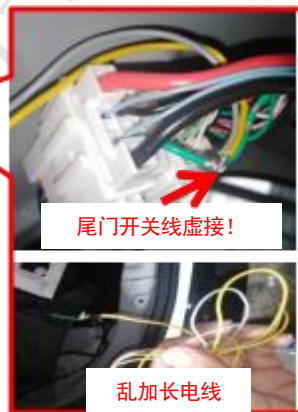
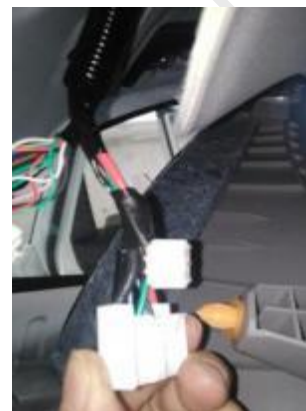
1. 确认安装存在不规范和电线乱加长的问题。
2. 测量尾门开关正常。
3. 检查ECU插针正常，连接器安装到位。
4. 拆开加长线的接头胶布，发现电线绕接不良。用手指捏住线头，尾门开关工作正常；松手后，尾门开关不工作。查阅线路图，此线为尾门开关线。

尾门开关线虚接！

乱加长电线

有故障及隐患！

不规范的安装方式，会造成电线虚接，引发故障！

规范的接线

务必按安装说明书指引，进行规范安装，才能保证产品稳定的工作。

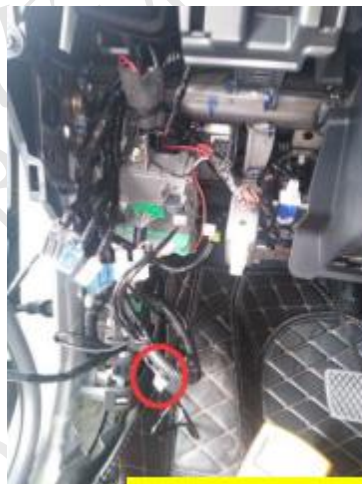
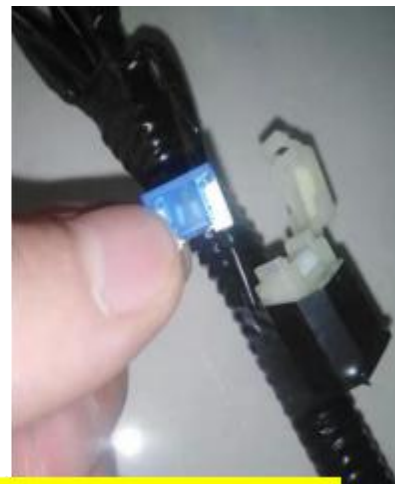
保险片位置在（电动尾门的线束）主驾位置！

违规带电安装，导致产品保险片熔断，引发故障！

务必按安装说明书指引，断开蓄电池负极后，进行安装。否则损伤产品！

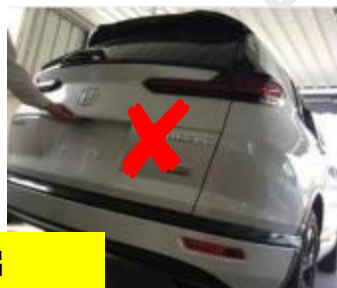
投诉内容：电动尾门安装完毕后，无法开启。

1. 按原车的尾门开启按钮，有滴滴鸣叫声，尾门无法开启。
2. 按加装的尾门开关，无反应。按钮灯也不亮。

无法开启

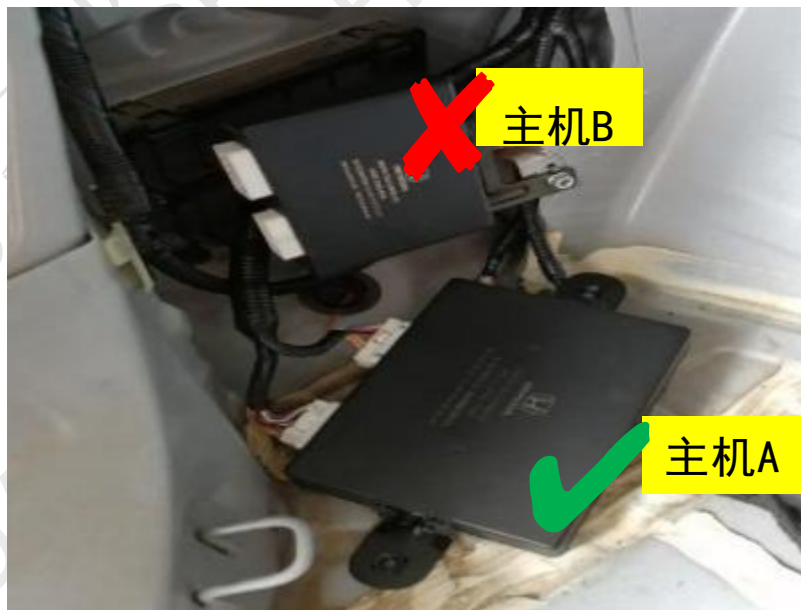
1. 检查接线位置，均按照安装说明书安装。
2. 检查接地端子安装良好，排除。
3. 检查主机位置，发现主机A与主机B位置互换了，将主机A与主机B的安装位置纠正后，故障排除，尾门可以正常开。

主机A、主机B错装导致。

电动尾门的主机A、B插座一样，安装时请仔细核对安装说明书，防止错接。
