## ODYSSEY之翼

用户手册

08V27-T6A-Y000-80

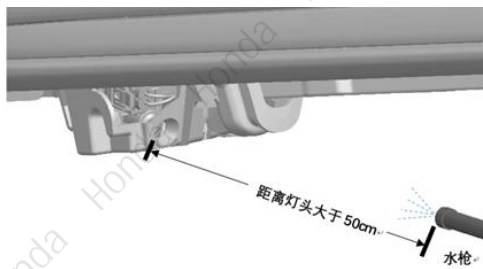
图1

| 现象 | 可能原因 | 处理方法 |
|---|---|---|
| 现局部遮挡投影不完全 | 检查灯体出光口是否被泥沙遮挡 | 距离灯头大于 50cm 用水枪调至散射状态（防止冲击过大，砂石对镜头表面严重擦伤）对灯体出光口进行清洁处理。（如图1） |
