故障排除-不作动, 主机滴滴滴滴报警

车型	皓影/致在/冠道
年款	2023

产品名称	电动侧踏 08L33-3V0-H00D
产品编码	08L33-3F0-H00D 08L33-THA-H00D

故障排除-踏板灯不亮

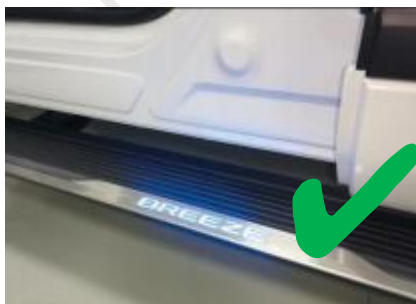
正常状态 (开门伸出)

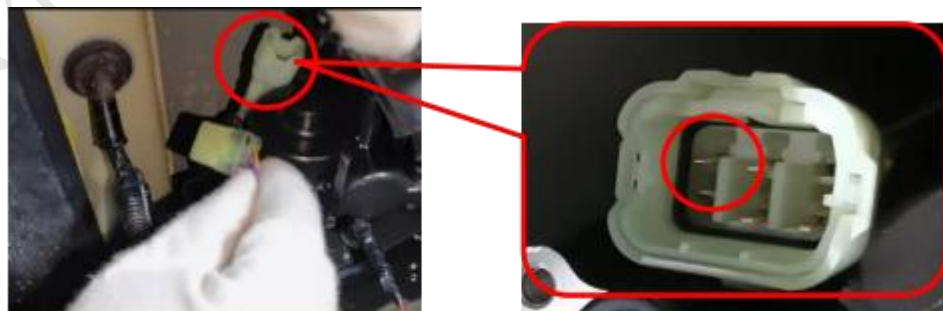
1. 检查电机及支架, 安装正常, 异物卡住。
2. 检查前轮翼子板内的线束插头, 确认电线插入位置正确, 无误插。
5. 拔开车底电机插头, 目视确认: 内部**针脚歪斜**。

蛮力插接电机连接器, 导致PIN脚插弯。电路不通, 引发故障。

掰正针脚重新插入插头, **故障排除**。

1. 连接电机连接器时, 要正向插入。遇到对插困难时, **切勿强行插接**。检查针脚无异常后再操作。
2. 也可借用同类型电机, 直接插上去测试 (不用装车) 。

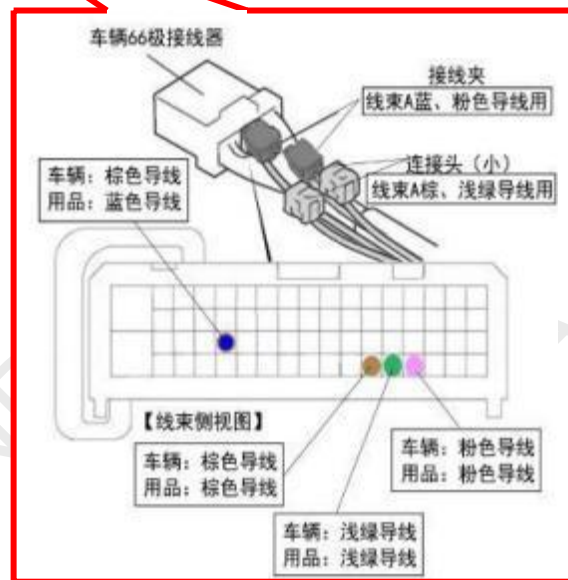
66 P连接器

门信号线未连接好

保险盒后顶部

解决: 检查连接盒是否压接到位, 重新连接。

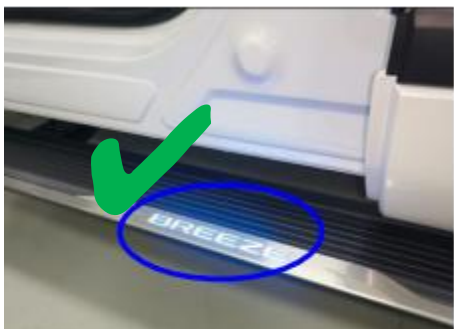
踏板灯点亮

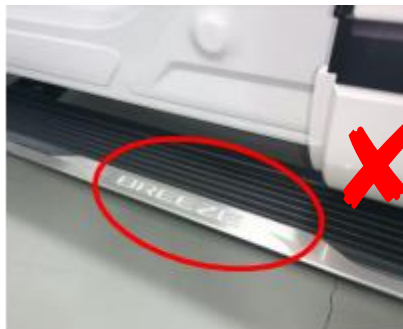
新安装的智炫电动踏板，开-关门时电踏伸缩正常，但是踏板LOGO灯不亮

异常状态(不亮)

1. 主机不良
2. 前轮翼子板手动插接电线时，线序插错。
3. 踏板下方的LOGO灯连接器未安装到位。
4. 踏板（带灯）内部不良。

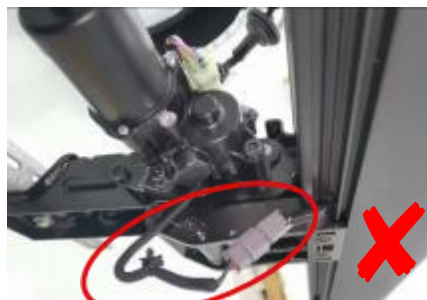
1. 更换新ECU未排除
2. 确认前轮翼子板处，电线插接正确，无错插线序。
3. 检查车底位置的踏板LOGO灯插头，已插接到位。
4. 检查车底电机端LOGO灯线束，发现未按规范固定线束。在电机动作时，灯体供电线束被夹断。

未有效固定线束，损坏线束

不规范安装，导致电线被运动的踏板夹断。引发故障。

安装不规范，会导致产品损坏或使用一段时间后损坏。
对于运动的机电装置，务必按安装说明书要求，规范固定！

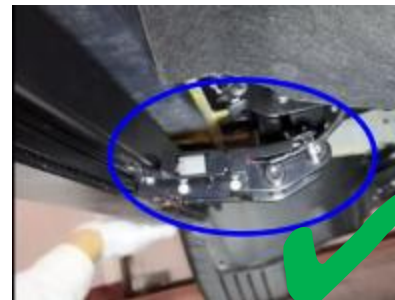
规范安装线束支架, OK
